# SITUACIÓN ACTUAL DE LA AVIFAUNA Y SUS ECOSISTEMAS ASOCIADOS EN EL P.N. LOS HAITISES Y LOS HUMEDALES DEL BAJO YUNA

*Informe Técnico del Proyecto:*

[Manejo Sostenible Participativo de las Aves y Ecosistemas en la Zona Litoral del Parque Nacional Los Haitises y los Humedales del Bajo Yuna.](#)

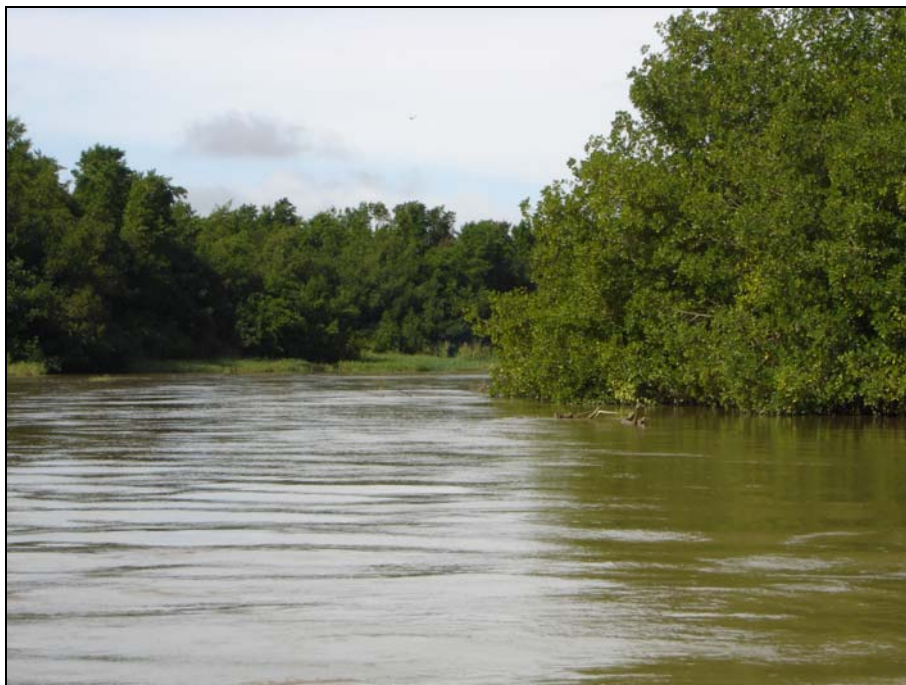
**Fotografía 3:** Desembocadura del Río Barracote.

Caño Colorao, Río Yuna, Caño Caimán, Caño Grande, Caño Barraquito, Caño la Ceja, Caño Los Pinitos y Río Barracote (ver **Fotografía 3**: Desembocadura del Río Barracote, página 29).

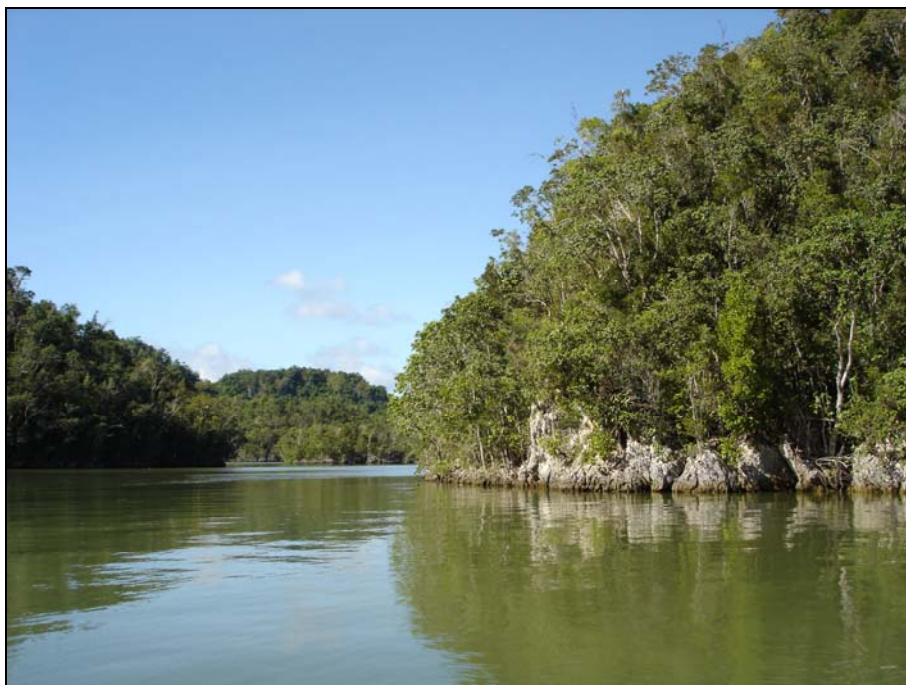
**Fotografía 4:** Litoral del P.N. Los Haitises

Esta zona esta conformada por un karst tropical caracterizado por la presencia de grandes depresiones rellenas de arcillas y separadas por colinas de caliza. Estas formaciones, llamadas localmente mogotes, contienen en su interior multitud de cuevas y cuando se encuentran en el mar se disponen en cayos de diferente tamaño a lo largo de toda la línea de costa (ver **Fotografía 4**: Litoral del P.N. Los Haitises, pág. 29).

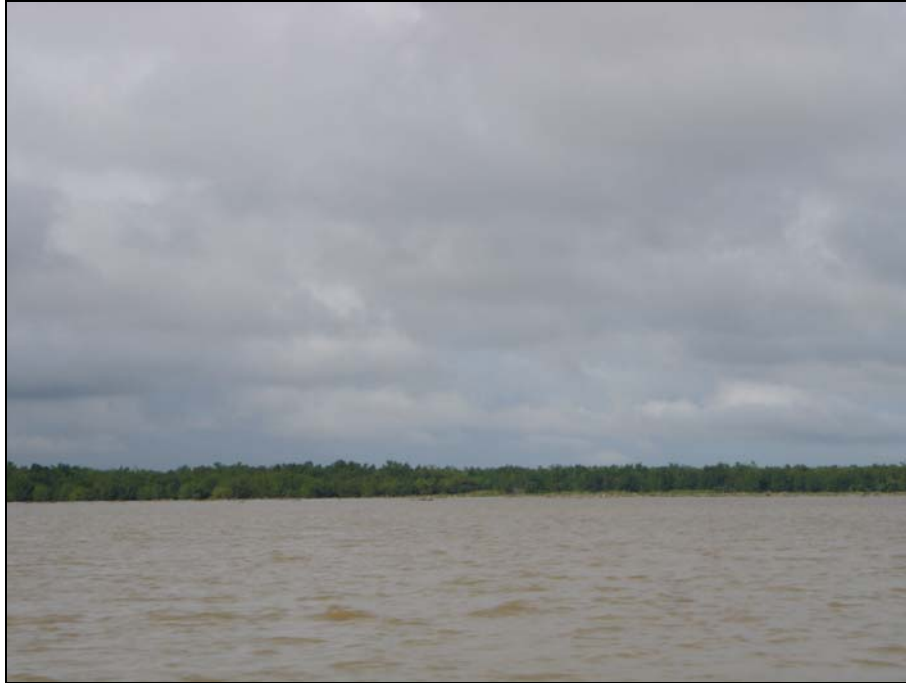
**Fotografía 5:** Costa O de la Bahía de Samaná.

La costa O de la Bahía (ver **Fotografía 5**, pág. 30), la correspondiente a la desembocadura del estuario del Río Yuna (Humedales del Bajo Yuna), es un terreno pantanoso que en su momento conformó un canal marino haciendo de la península de Samaná una isla. El aporte de sedimentos del Río Yuna ha ido cerrando dicho canal, encontrándonos en el área materiales detríticos de muy reciente deposición (Cuaternario).

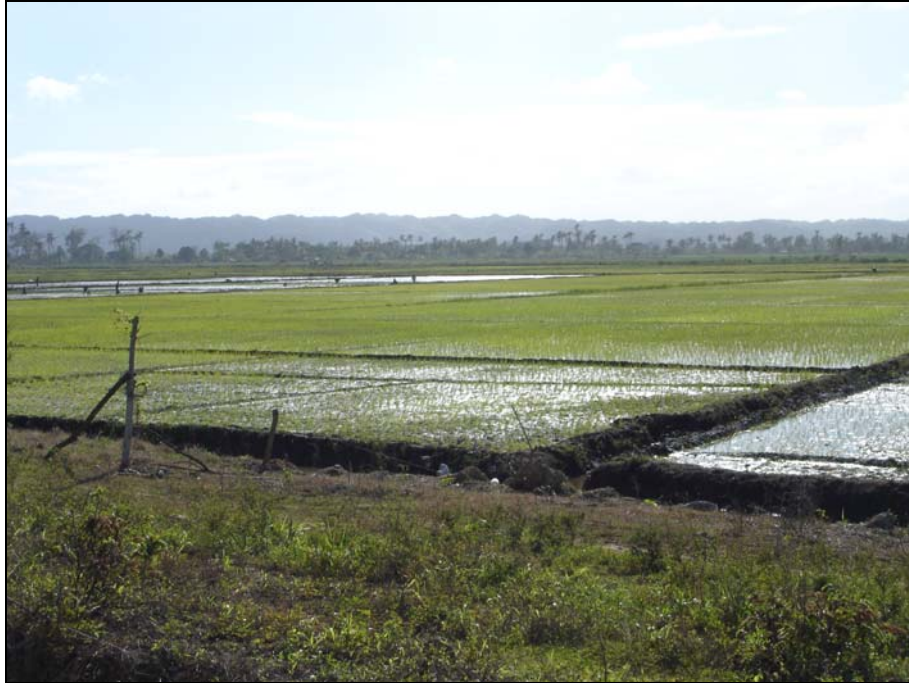
**Fotografía 9:** Arrozales en el Bajo Yuna.

Más al O aún aparecen las tierras dedicadas al cultivo del arroz (ver **Fotografía 9**, pág. 32), cuya superficie discurre paralela a las orillas del Río Yuna y del Río Barracote.

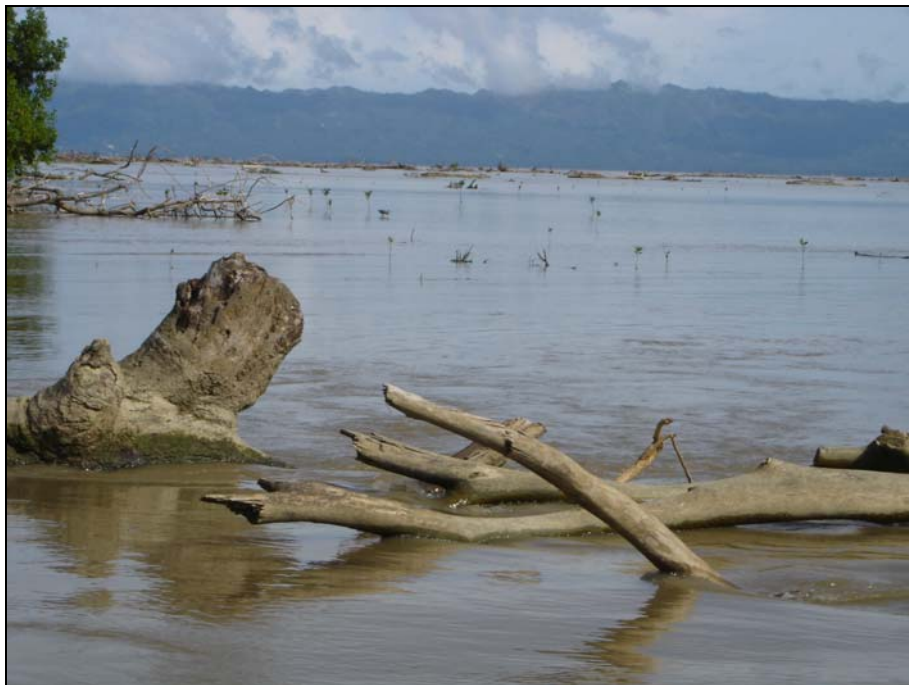
**Fotografía 10:** Colmatación de la desembocadura del Río Barracote.

La alteración del régimen hidrológico esta produciendo una excesiva colmatación de sedimentos a lo largo de toda la línea de costa del estuario, especialmente en la desembocadura del Río Barracote (ver **Fotografía 10**, pág. 32) y del Río Yuna. Esto supone una

retroalimentación positiva del proceso de alteración de la circulación del agua.

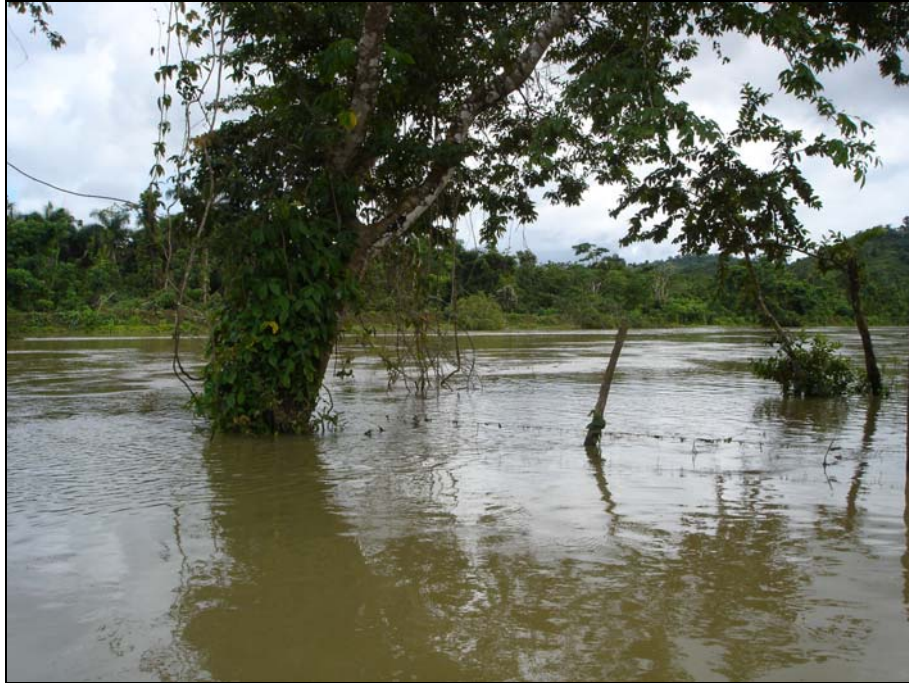
**Fotografía 11:** Zona inundada cerca de Laguna Cristal.

Ya en la zona de estudio, los canales de riego (construidos sin drenaje) y la errónea planificación en los cambios de uso del suelo (por ejemplo destinar zonas cenagosas que se inundan periódicamente al cultivo de arroz) son las principales causas de la alteración de la circulación natural del agua en el estuario (ver **Fotografía 11**: Zona inundada cerca de Laguna Cristal, pág. 33)

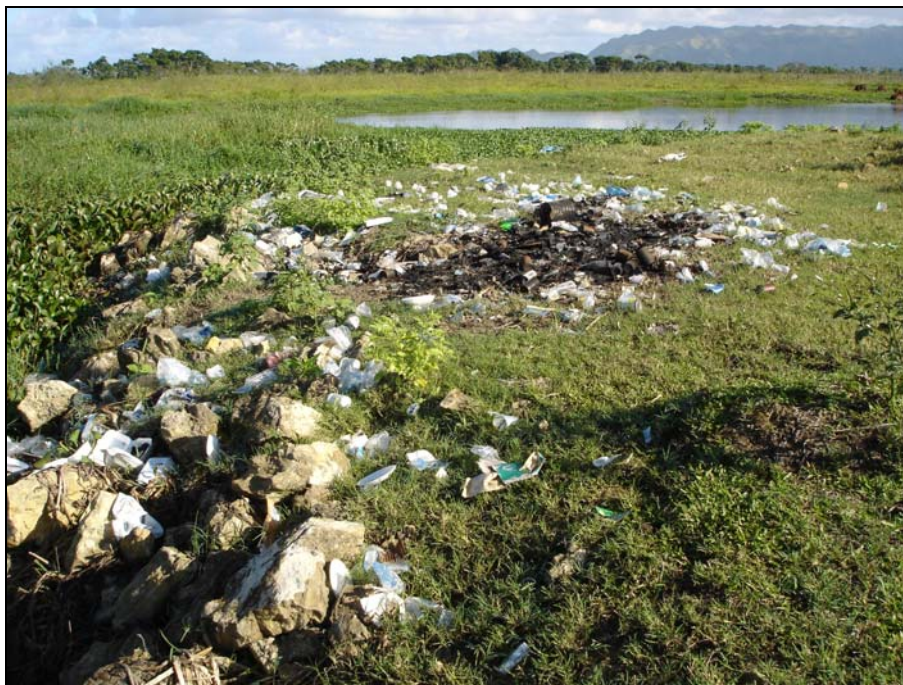
**Fotografía 13:** Basura en el Bajo Yuna, cerca de Sánchez.

En multitud de puntos a lo largo de la Bahía de Samaná y en el interior del estuario del Río Yuna se pueden observar grandes acumulaciones de plásticos esparcidos por tierra y agua (ver **Fotografía 13**: Basura en el Bajo Yuna, cerca de Sánchez, y **Fotografía 14**: Basura en las inmediaciones de Laguna Cristal, pág. 34).

apoyo al desarrollo de actividades turísticas sostenibles se trabajará en la reducción del uso de plásticos y materiales no bio-degradables en general y en los servicios de alimentos y bebidas.
